## REMANUFACTURANDO EL CARTUCHO DE TONER BROTHER™ HL 5200 (TN 550 / 580)

### BROTHER™ TN 580 CARTUCHO DE TONER

## REMANUFACTURANDO EL CARTUCHO DE TONER BROTHER HL 5200 TN550/580

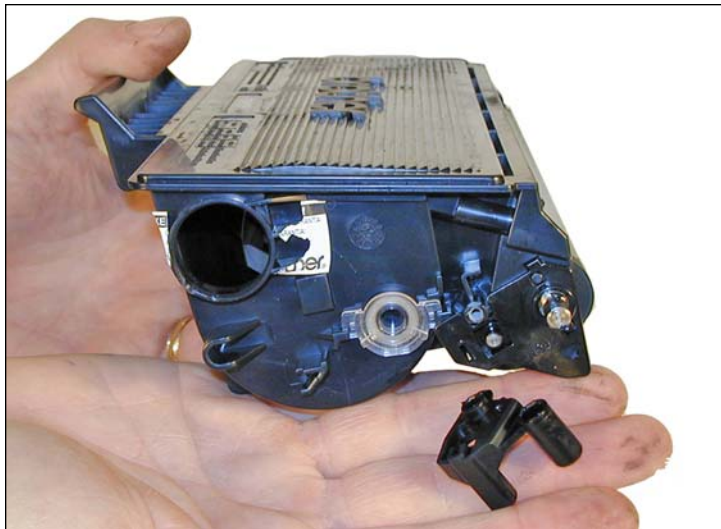
3. Desmonte la placa soporte del rodillo revelador y retírela.

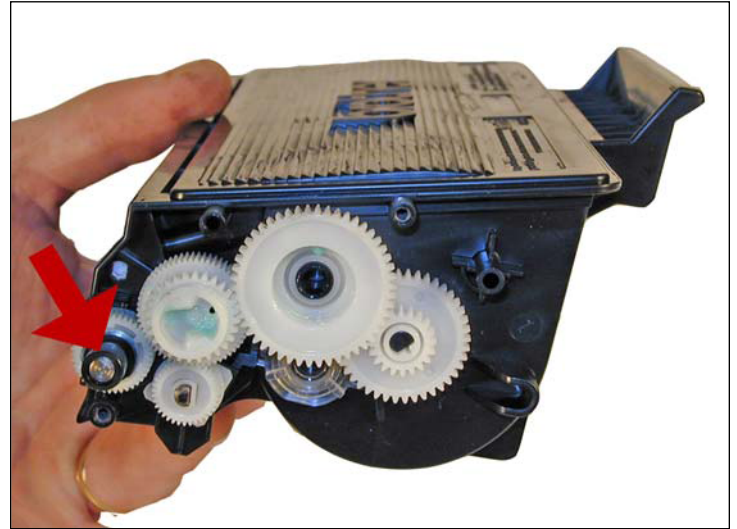
6. Retire el espaciador negro de plástico del eje del rodillo revelador.

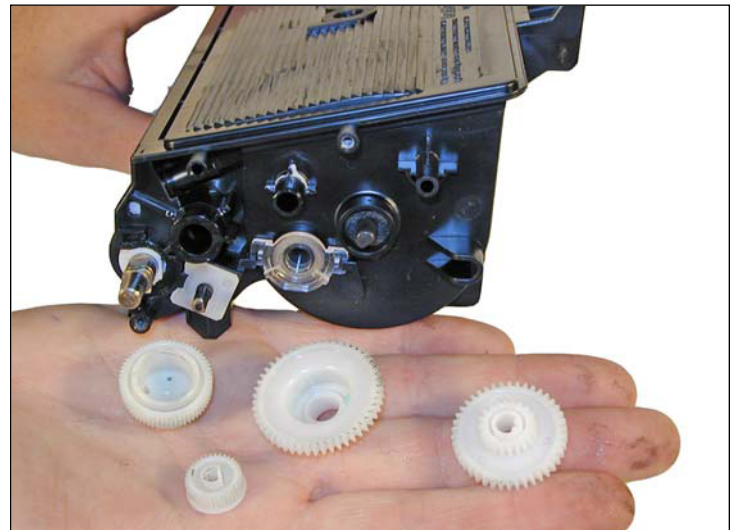
8. Retire los demás engranajes.

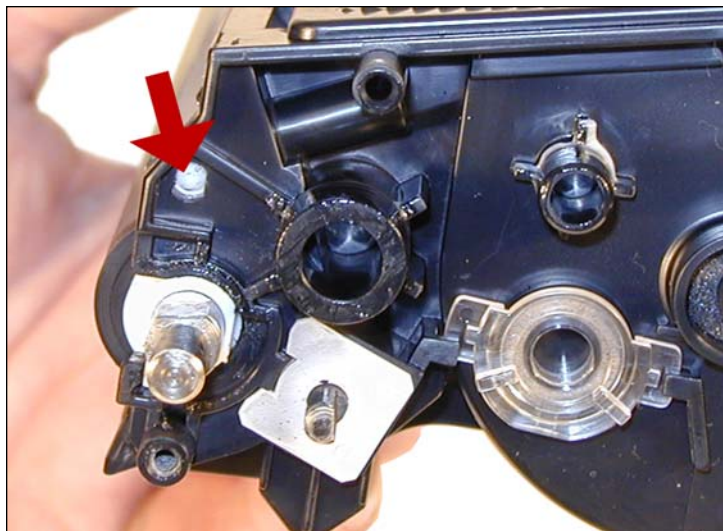
10. En el extremo del rodillo revelador del lado engranajes del cartucho presionar hacia adentro las lengüetas y girar el buje de trabado.

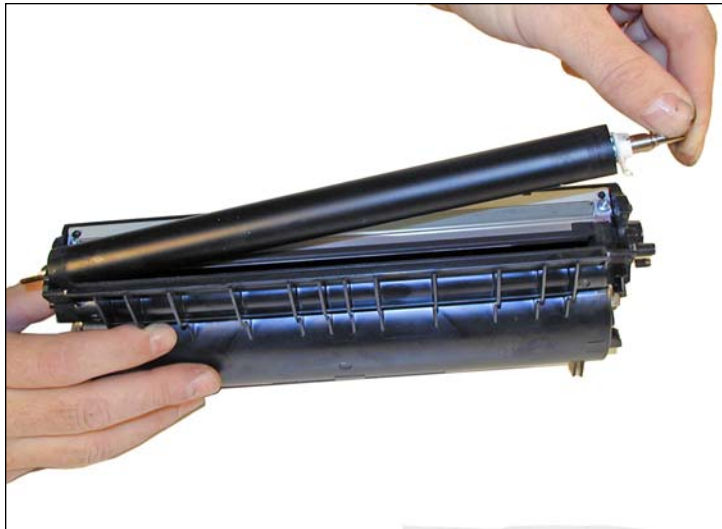
11. Extraer el rodillo revelador.

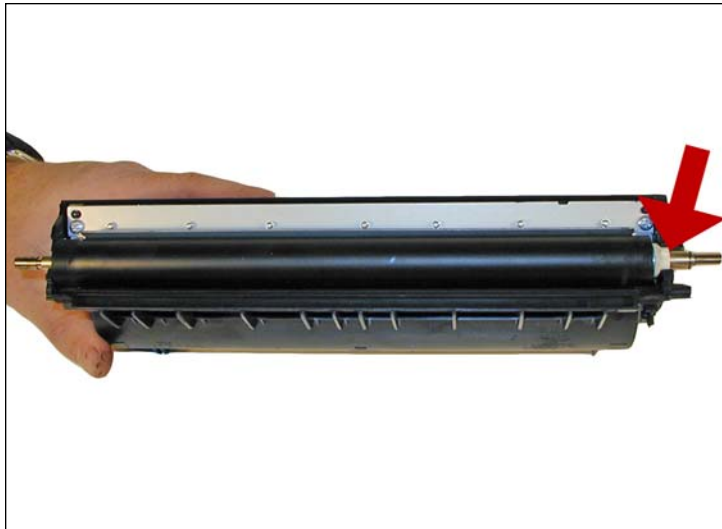
14. Limpie el rodillo revelador con el paño de algodón, no utilice Químico alguno. El paño seco de algodón es lo correcto.

Reinstale el rodillo revelador con el lado largo del eje hacia el lado de los Engranajes y la traba blanca con la punta hacia arriba. Gire la traba hacia la cuchilla dosificadora hasta que calce en su lugar.

2. Si el rodillo revelador en el cartucho de toner esta desgastado podrá tomar demasiado toner y puede provocar sombreado. Esto ocurre con cartuchos que han sido reciclados varias veces. Un rodillo normal se verá un poco moteado y su textura deberá ser suave. Si el rodillo tiene líneas, pequeñas grietas o simplemente no se ve bien, no lo use.

Un rodillo revelador sucio también puede causar esta falla. Si el rodillo contiene recubrimiento blanco o azulado debe ser limpiado. Asegúrese de utilizar solo limpiador para rodillo revelador Brother; cualquier otro tipo de limpiador seguramente reaccionará negativamente con el toner y causará todo un conjunto de problemas. En caso de no contar con el producto adecuado es mejor utilizar un paño húmedo al cual se le agrega unas gotas de jabón o detergente neutro. Se limpia totalmente y luego se repite con solamente un paño humedecido pero sin jabón.

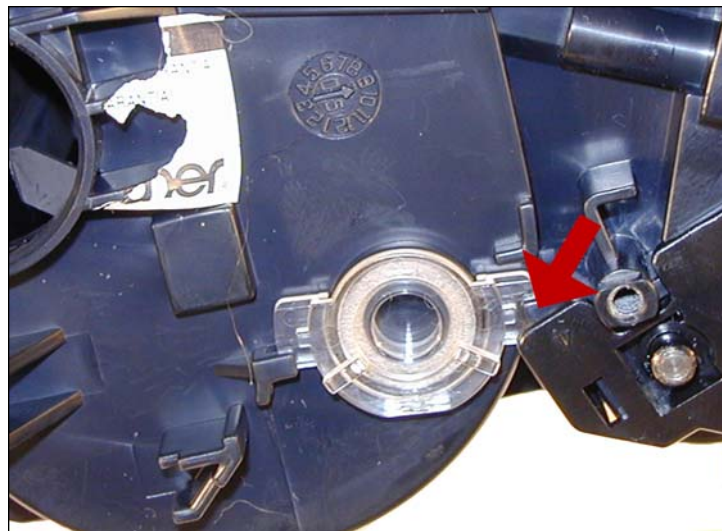
15. Instale la placa externa plana y sus tornillos en el lado opuesto al de los engranajes. Asegúrese que el plug plástico del sensor óptico ha sido trabado en la posición correcta.

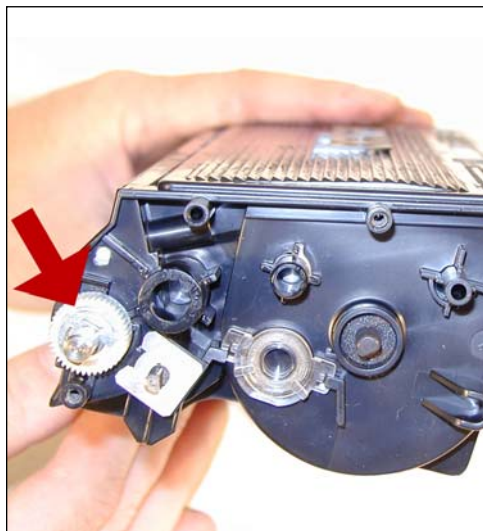
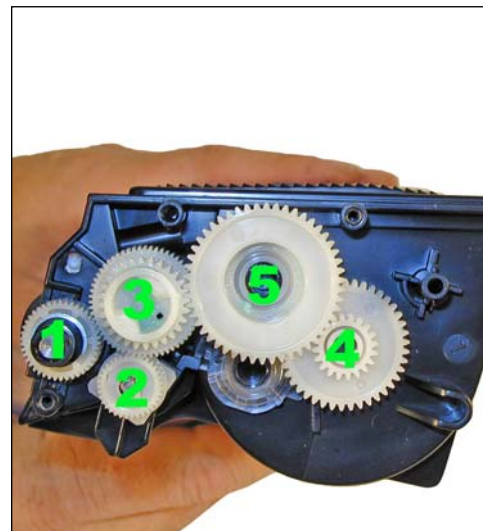
17. Instale el engranaje del rodillo revelador, el reten "C", el eje negro y el resto de los engranajes. Asegúrese que calcen perfectamente.

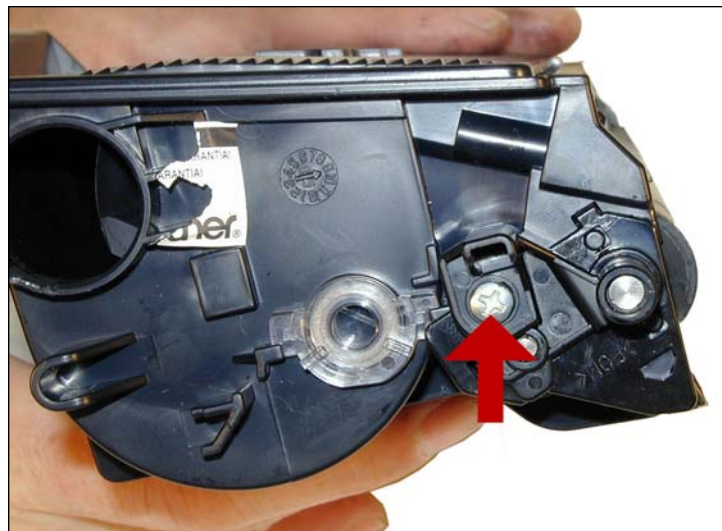
20. Montar la placa soporte del rodillo revelador en el lado sin engranajes y atornille la misma.

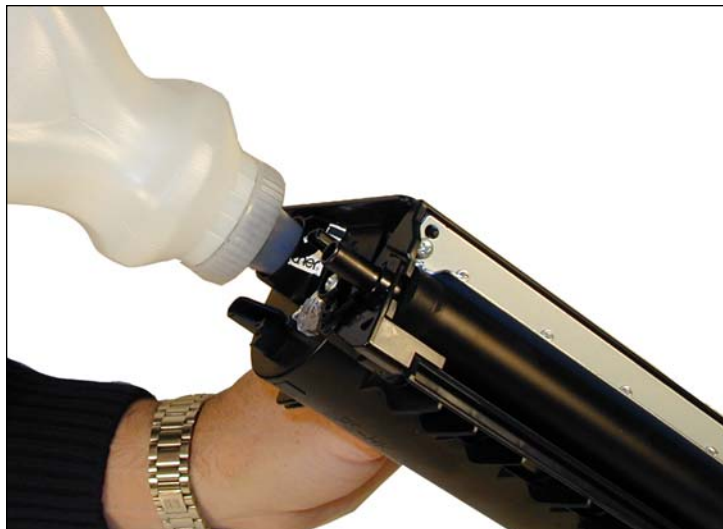
21. Llene el cartucho con toner negro TN 550/580 para Brother HL5200.

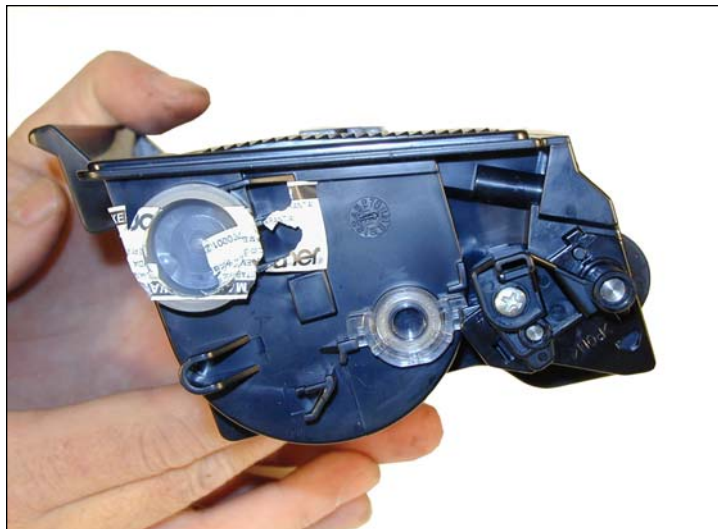
22. Reemplace el tapón de llenado.  
Limpie el cartucho para retirar cualquier remanente de toner.

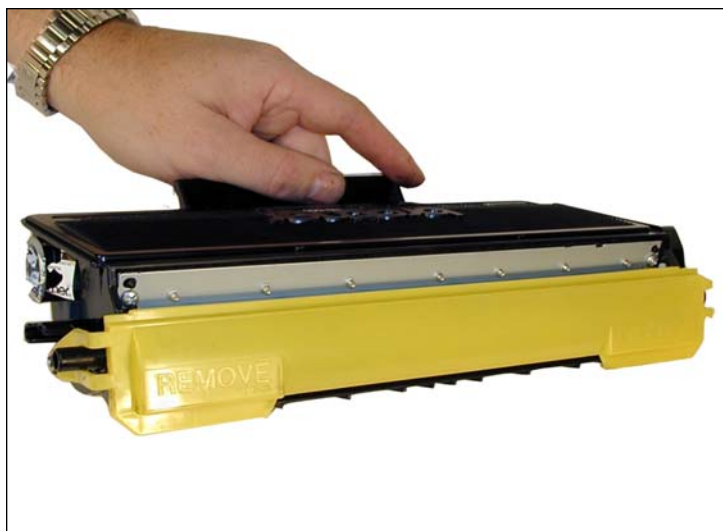
23. Instale la cubierta del rodillo revelador.
